POŽÁRNÍ EXPERIMENT NA OSMIPODLAŽNÍM OBJEKTU V CARDINGTONU

M. Beneš¹, F. Wald¹, P. Hřebíková¹, M. Chladná² a J. Pašek³

ABSTRACT

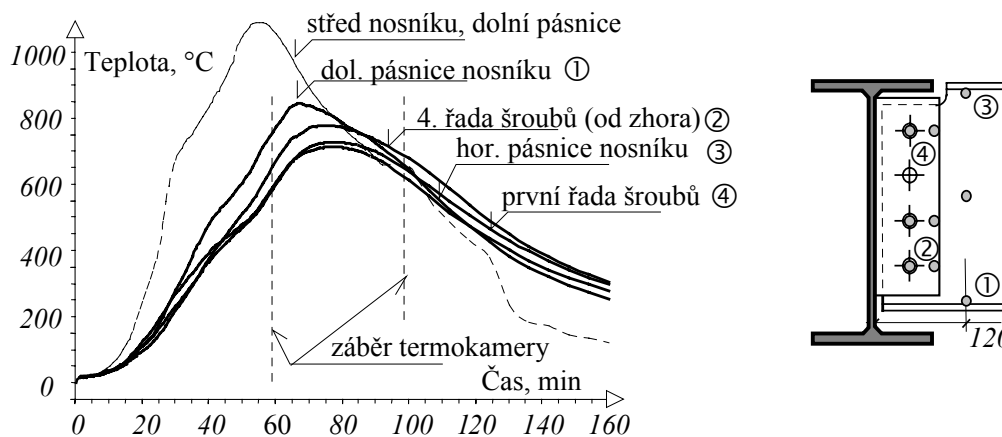
v požárním úseku (teplota je měřena 0,3 m pod stropem ve středu požárního úseku; vzadu 0,5 m od zadní stěny; ve středu a 0,5 m od čela budovy). Nejvyšší naměřená teplota vzduchu, 1108°C, v úseku byla v 55 minutě. Nejvyšší teplota v ocelové konstrukci byla naměřena v 57 minutě, 1088°C, ve středu nosníku. Největší průhyb stropní desky se nepodařilo zaznamenat průhyboměry (s rozsahem 1000 mm). Ze záznamu z videokamery lze odečíst přibližně 1220 mm. Zbytkový průhyb konstrukce byl změřen po vychladnutí konstrukce po 48 hodinách a dosahoval 925 mm. Koncentrací hmoty jsou styčníky konstrukce během zahřívání chladnější vzhledem k nosníkům. Při chladnutí se stávají teplejšími, viz grafy na obr. 4 a záběry z termokamery na obr. 5.

Obr. 4: Rozložení teplot ve styčníku nosníku na průvlak deskou na stojině

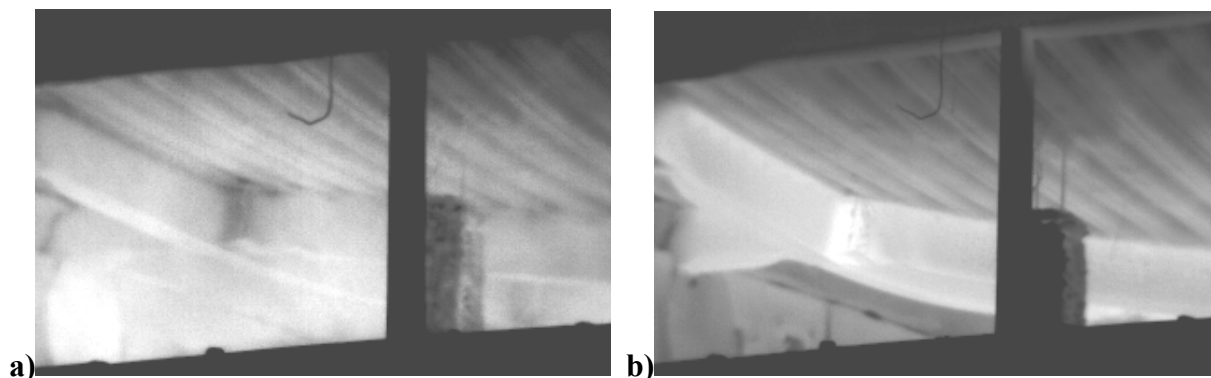
Obr. 5: Záběry z termokamery při a) zahřívání (teplota horního šroubu ve styčníku 664°C); b) chladnutí (teplota horního šroubu ve styčníku 687°C)

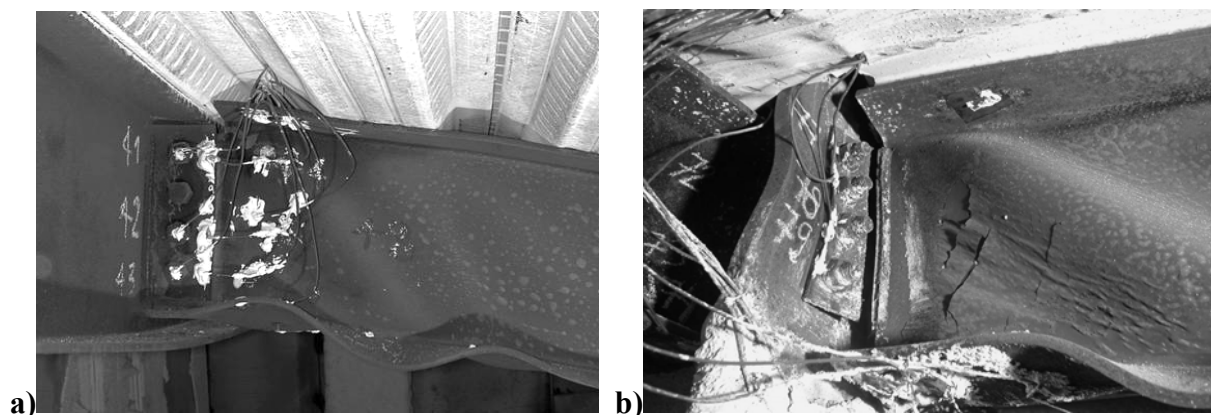
Obr. 6: a) Ovalizace otvorů u přípoje nosníku na průvlak deskou na stojině; b) porušení přípoje nosníku na sloup čelní deskou jejím přetržením na jedné straně

V průběhu testu nedošlo k progresivnímu kolapsu konstrukce, přestože mechanické zatížení překročilo výrazně návrhové hodnoty (56% užitného) a teplota v ocelových nosnících překročila 1000°C. Během chladnutí konstrukce došlo k porušení styčnicků prasknutím poloviny čelní desky podél svaru a ovalizací otvorů pro šrouby u styčnicků plechy na stojině, viz obr. 6. K porušení šroubů ani ke ztrátě smykové únosnosti přípoje nedošlo.

Lokální boulení dolní pásnice ve styčnicích konstrukce za běžných teplot nerozhoduje a při návrhu se uvažuje zjednodušeně. Za vysokých teplot lokální boulení je třeba zohlednit, protože oblast styčnicku ovlivňuje přerozdělení vnitřních sil a degradace materiálových vlastností. Na tuto problematiku se zaměří další výzkumné práce.
