Ocelobetonové stropní konstrukce vystavené požáru

*Poznatky z požárů*

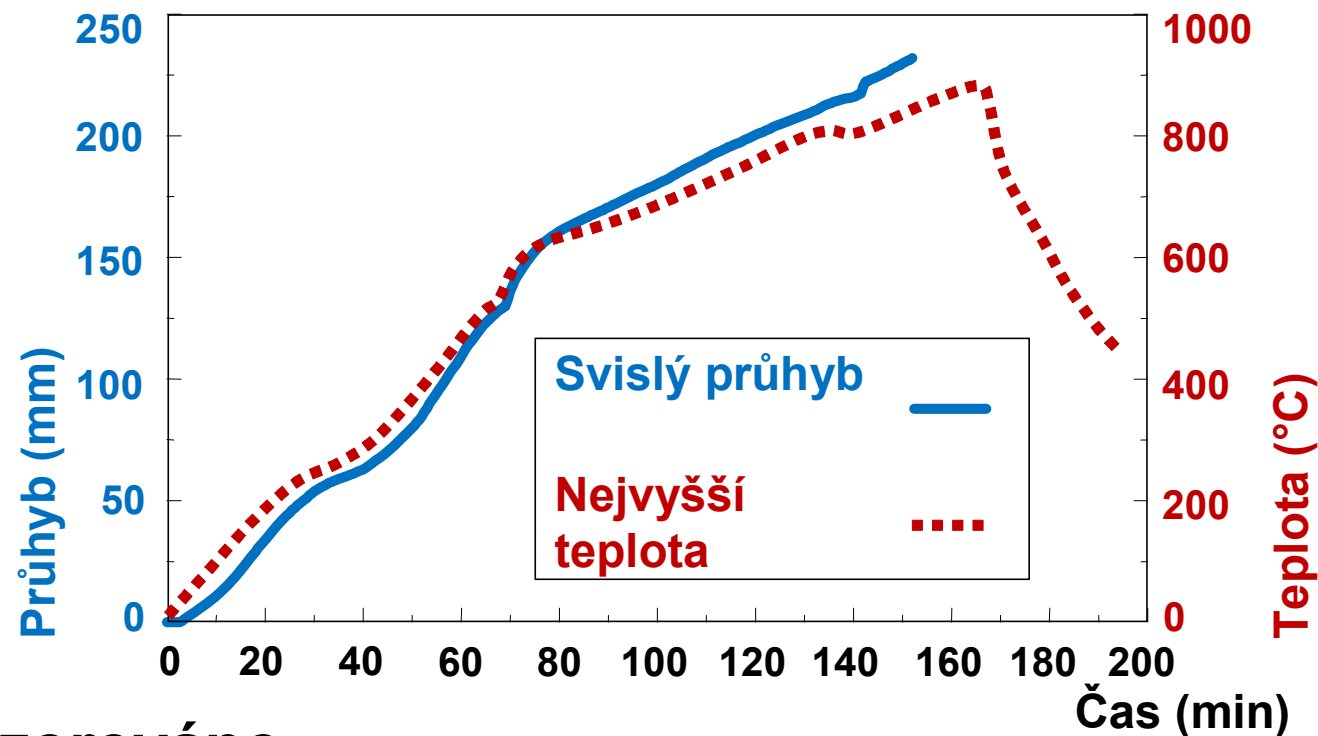
- Nejvyšší teplota 900 °C
- Průhyby nosníku < 250 mm

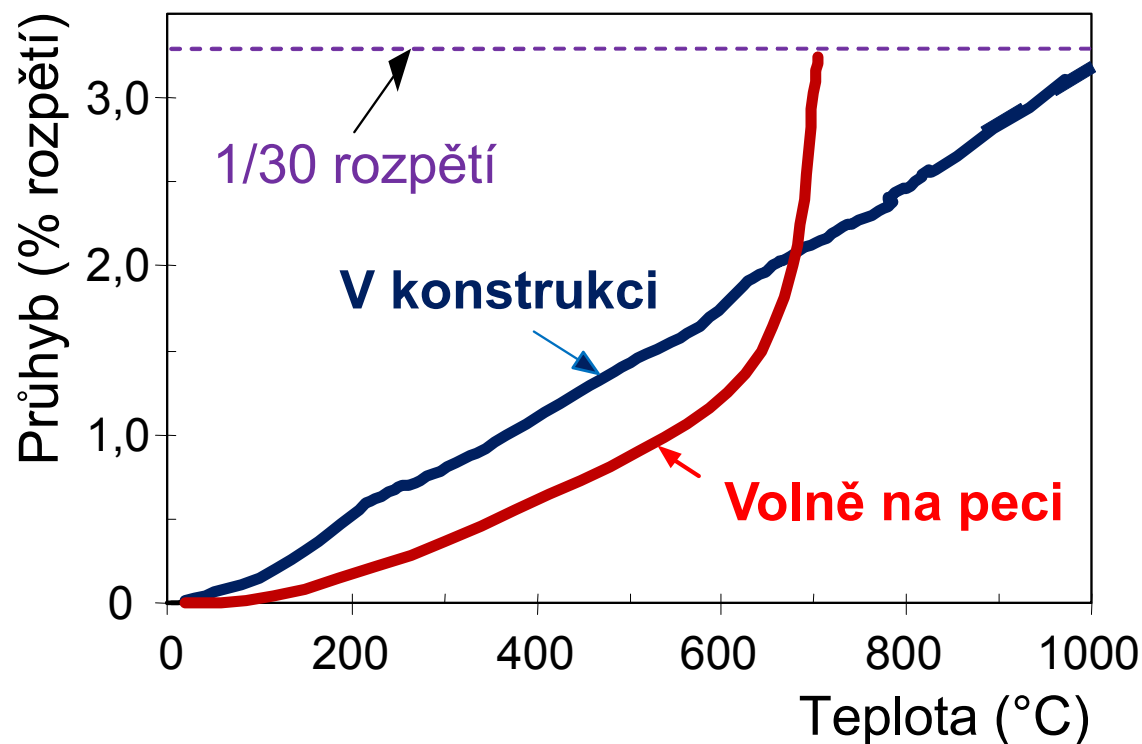
- Nosník v konstrukci se neporušil
- Nosník volně na peci se porušil při  $\theta \approx 650$  °C

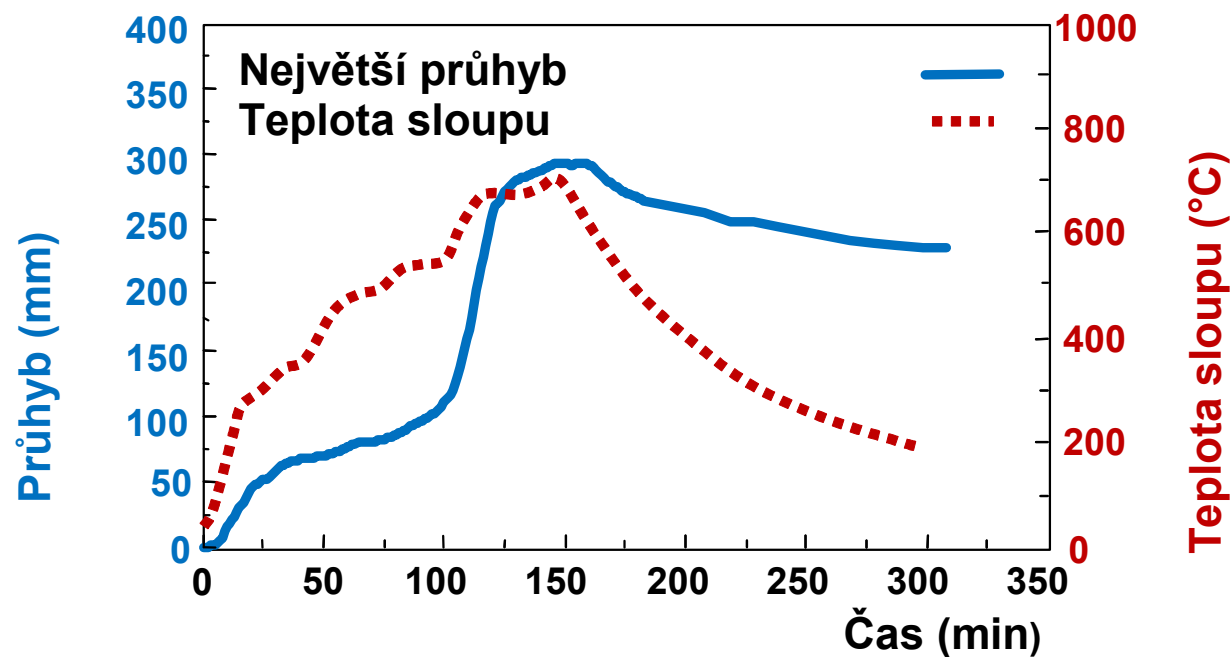
- Nejvyšší teplota nosíku 750 °C
- Průhyb nosníku  $\approx$  300 mm

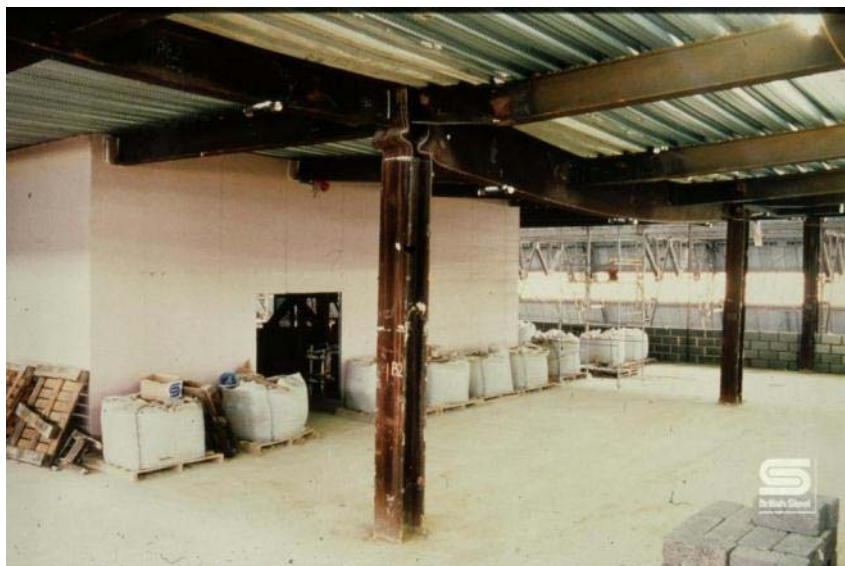
- Trvalý průhyb nosníků

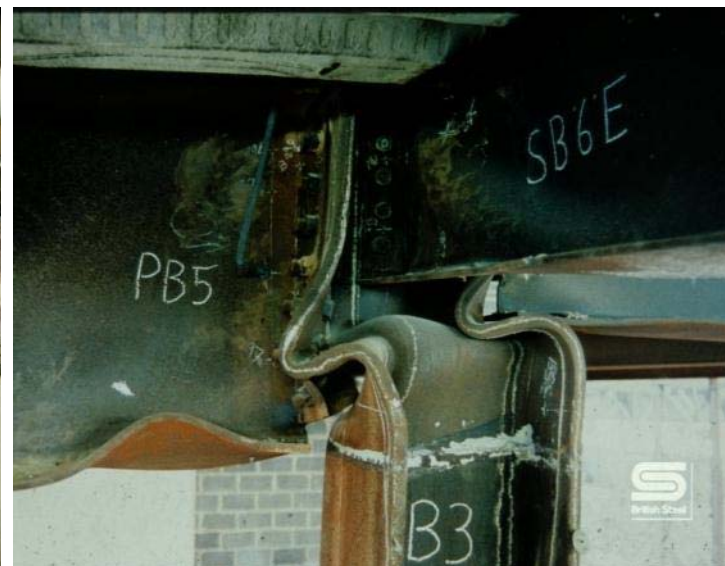
- Zkrácení nechráněné části sloupu

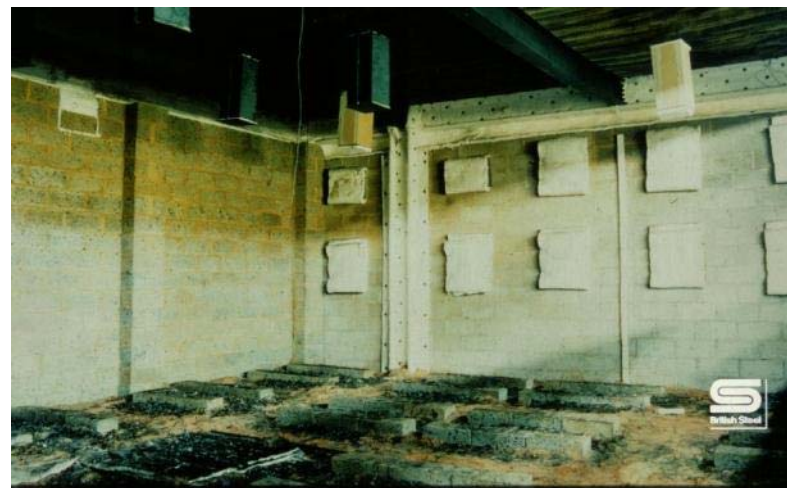
## Deformace podlahy po požáru

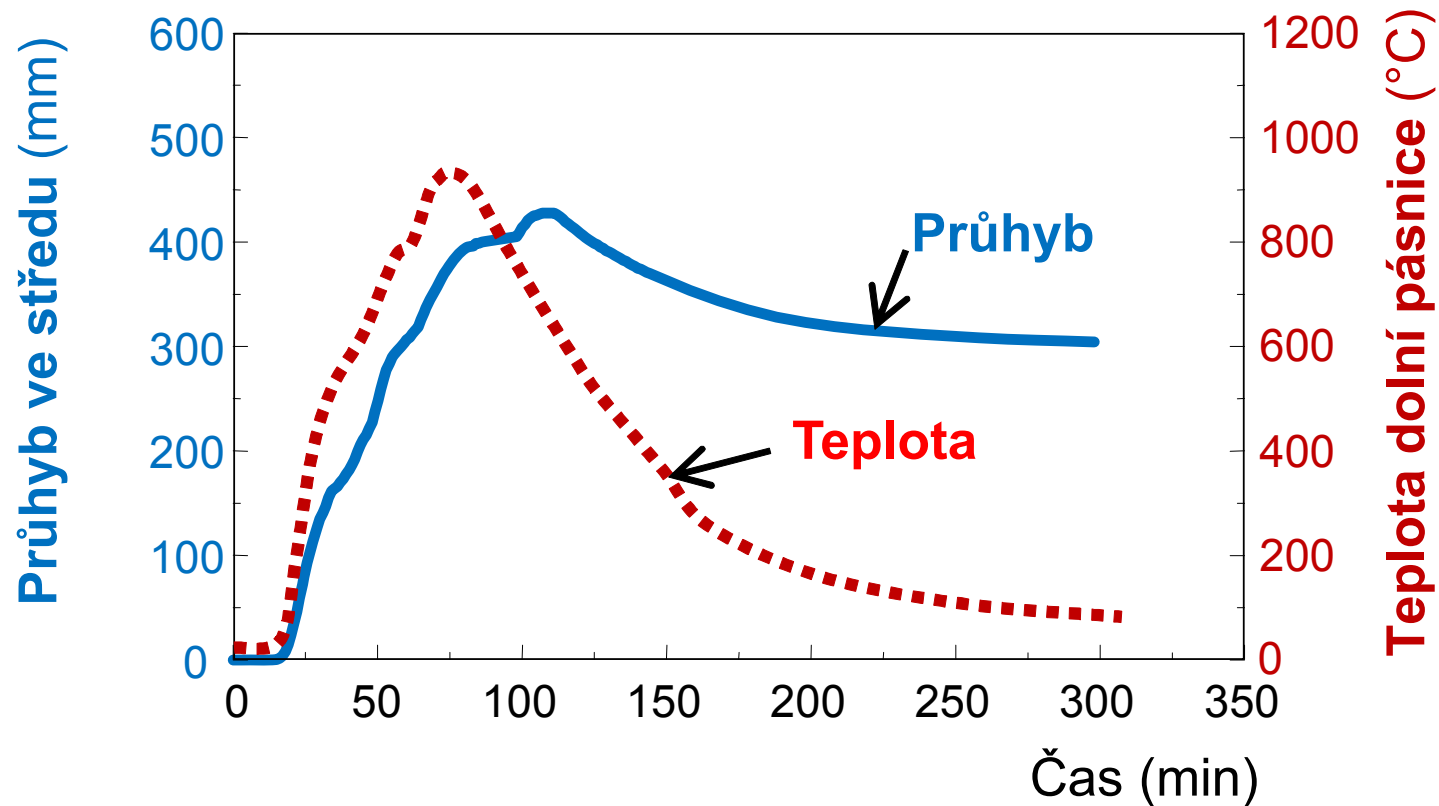
- Teplota dolní pásnice nosníku asi 1014 °C
- Průhyb ve středu rozpětí přes 428 mm

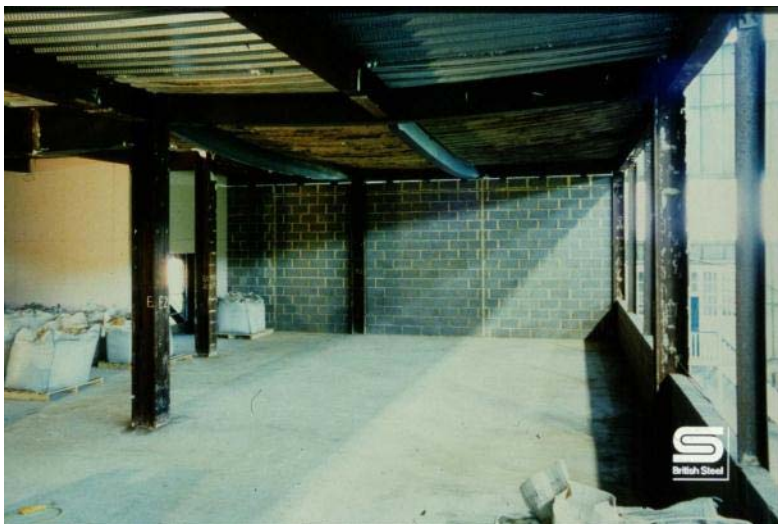
Deformovaná stropní deska

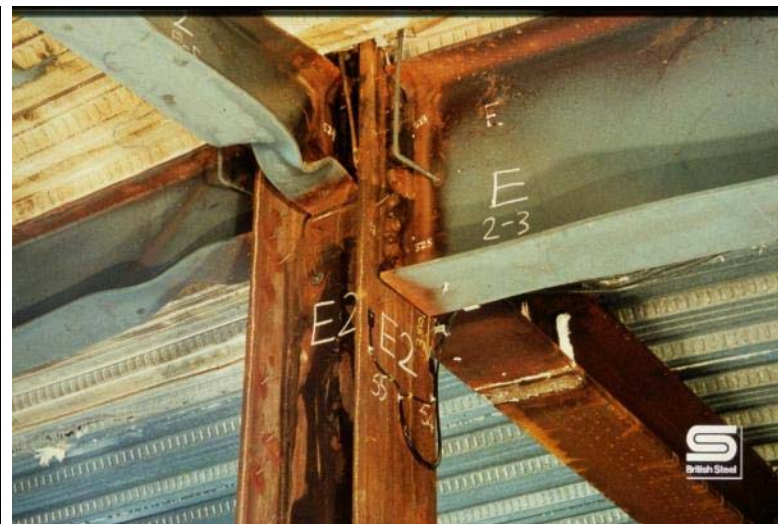
Nosníky u požárně chráněného sloupu

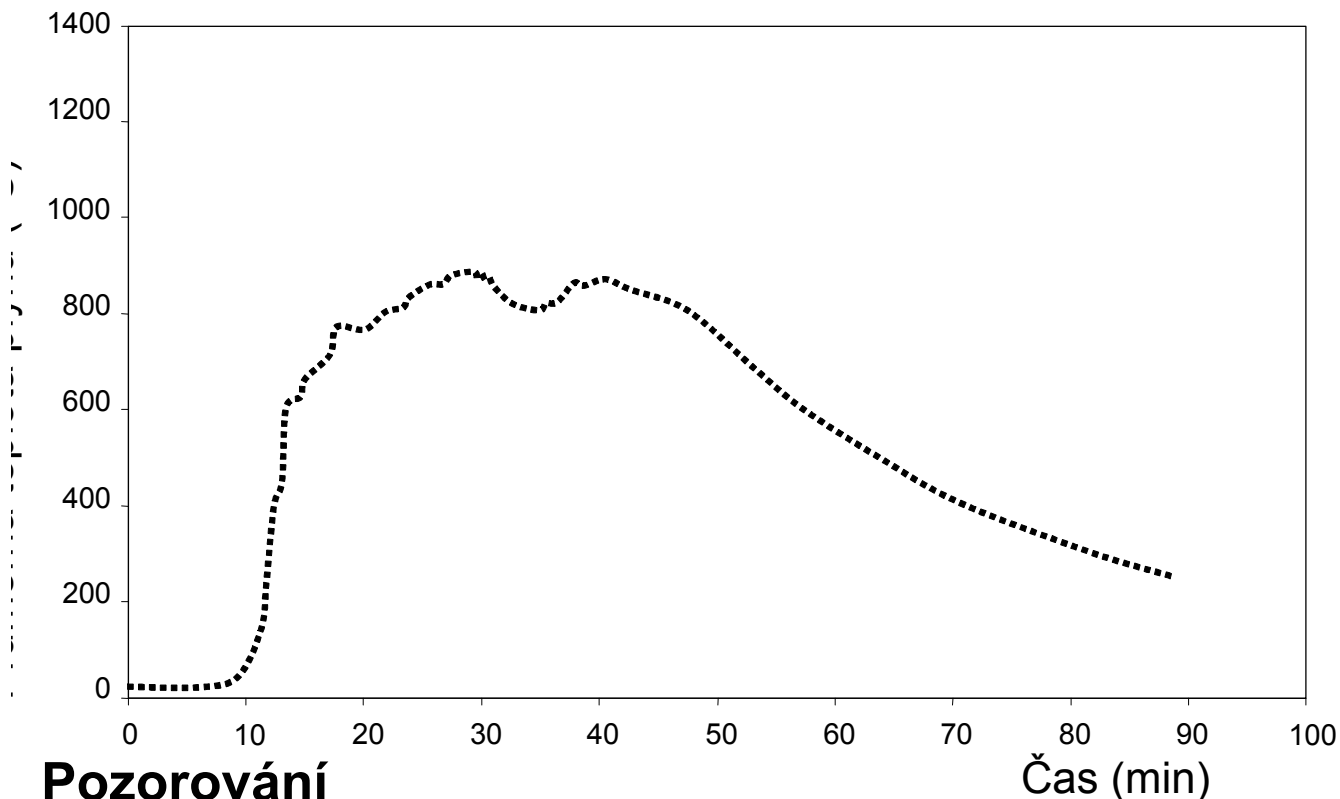
- Nejvyšší teplota plynu  $\approx 1200\text{ }^{\circ}\text{C}$
- Nejvyšší teplota konstrukce  $\approx 1150\text{ }^{\circ}\text{C}$

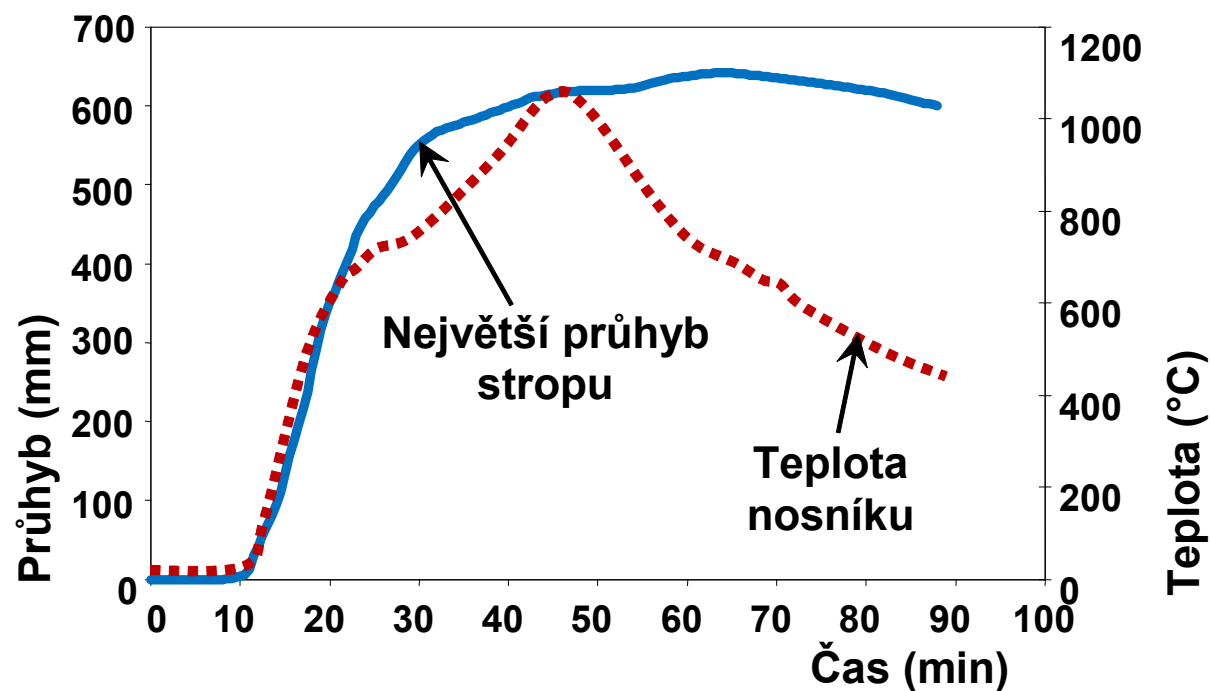
- Průhyb stropní konstrukce  $\approx 640$  mm
- Bez porušení celistvosti

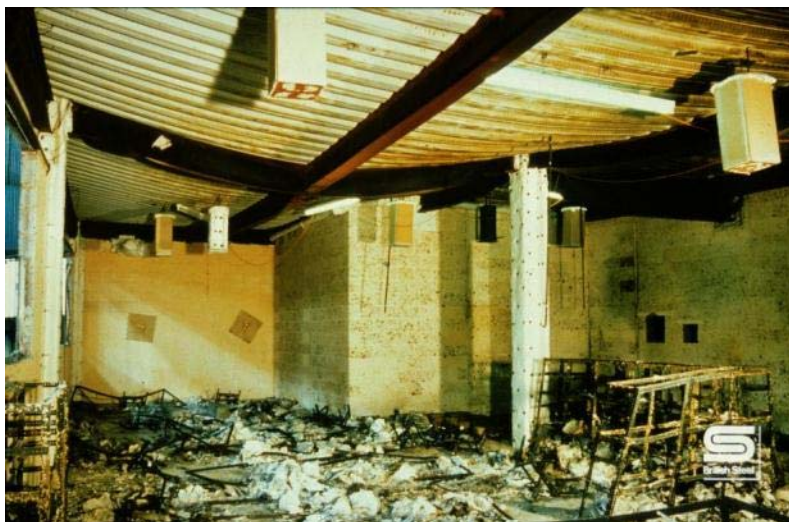
- Po požáru
- Konstrukce celistvá a neporušena

Průhyb stropnice  
640 mm

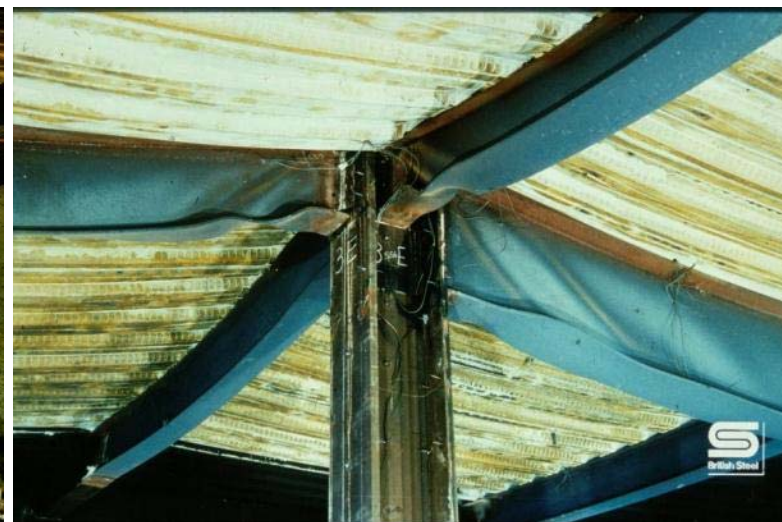
Přípoje nosníků  
na sloup

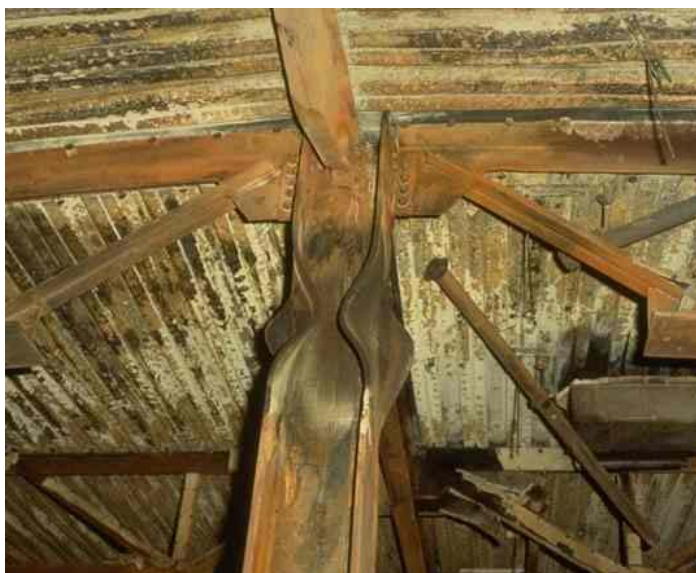
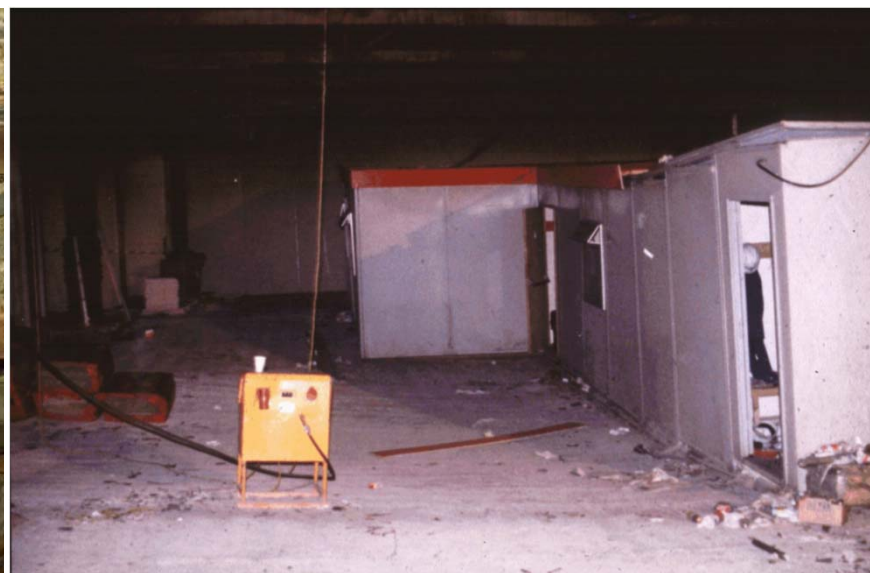
- Čtrnáctipatrová ocelobetonová budova v Londýně
- Velký požár před dokončením stavby
  - Teploty nad 1000 °C
  - Průhyby nad 600 mm
- Jen místní porušení
- Oprava za 3 měsíce, nosná konstrukce 20 % ceny
