POŽÁRNÍ EXPERIMENT NA OSMIPODLAŽNÍM OBJEKTU V CARDINGTONU

M. Beneš¹, F. Wald¹, P. Hřebíková¹, M. Chladná² a J. Pašek³

ABSTRACT

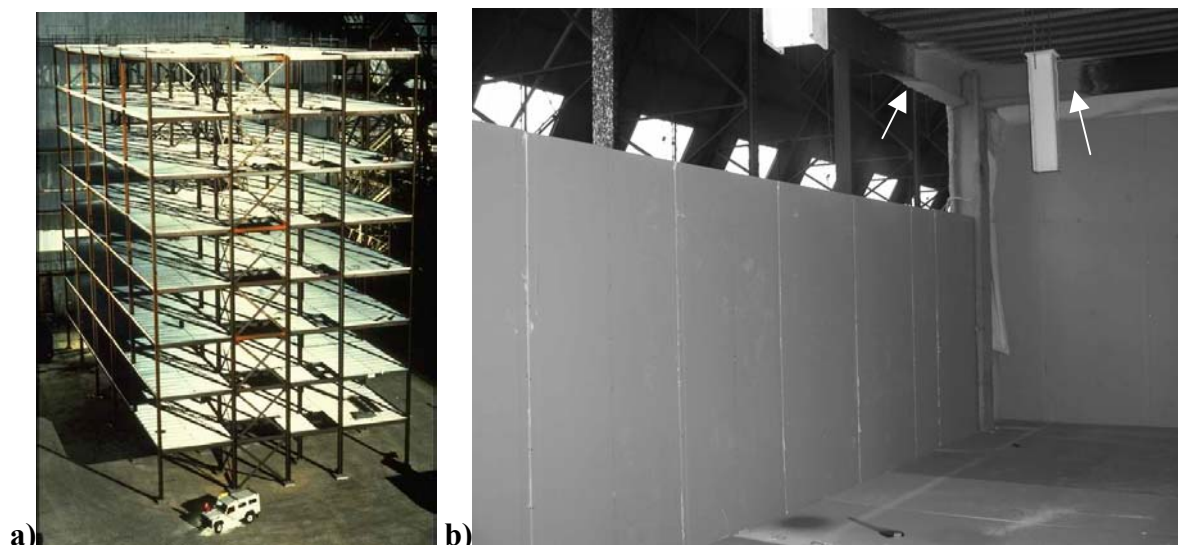
Obr. 1: a) Pohled na zkoušený objekt a b) do požárního úseku pro zkoušku celistvosti, šipkami označen rozsah tepelné protipožární izolace nosné konstrukce

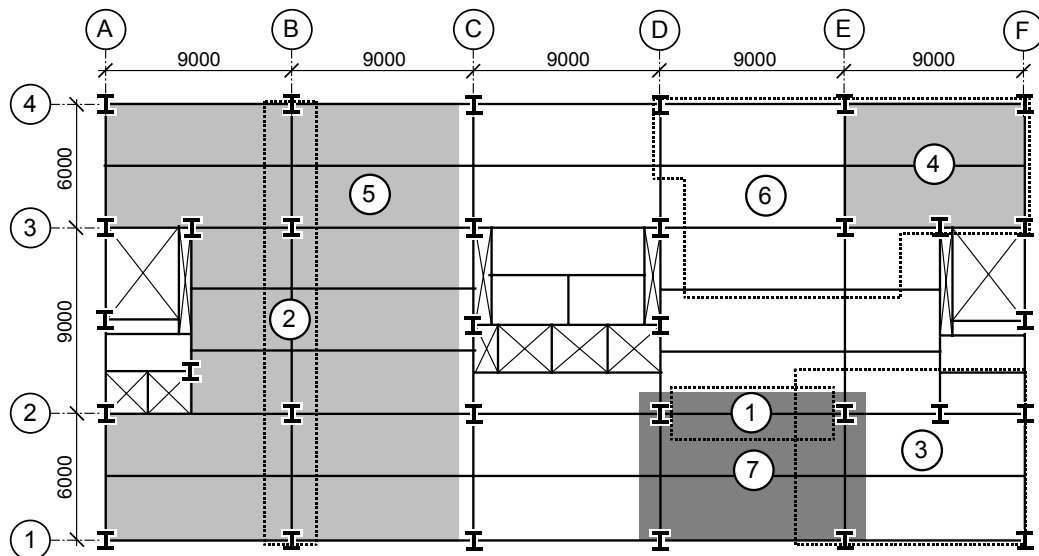
Obr. 2: Půdorys typického podlaží se schematickým označením umístění požárních experimentů, zkouška ČVUT v Praze je označena ⑦

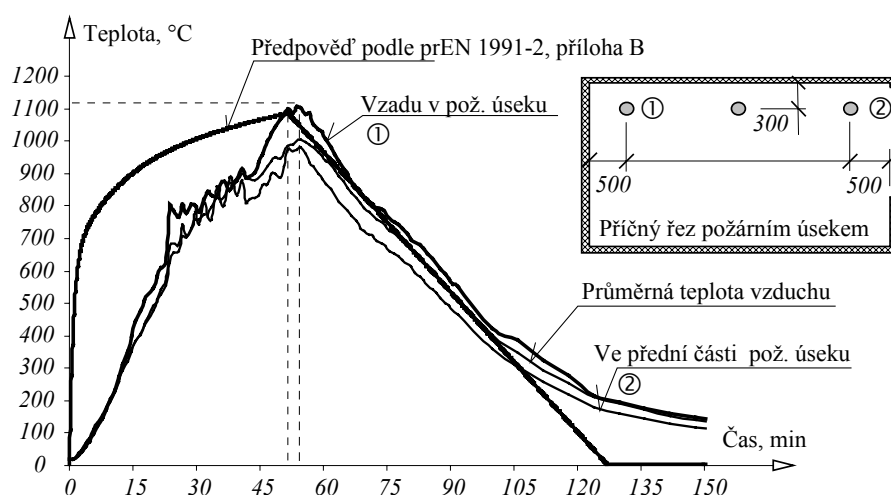
Obr. 3: Porovnání předpovědi teploty v požárním úseku, prEN 1991-2, příloha B, s naměřenými hodnotami

Vhodnou volbou požárního zatížení a velikostí otvorů bylo dosaženo dlouhého požáru s pozvolným rozvojem bez výrazného přeskočení (flashover) při omezeném rozvoji kouře. Průběh hoření byl řízen ventilací. Obr. 3 zachycuje předpověděný a skutečný průběh teplot
